790-11

DÉTAIL DE SYSTÈME 4

SYSTÈME POUR STATIONNEMENTS
ÉTAGÉS ET TABLIERS DE PONTS

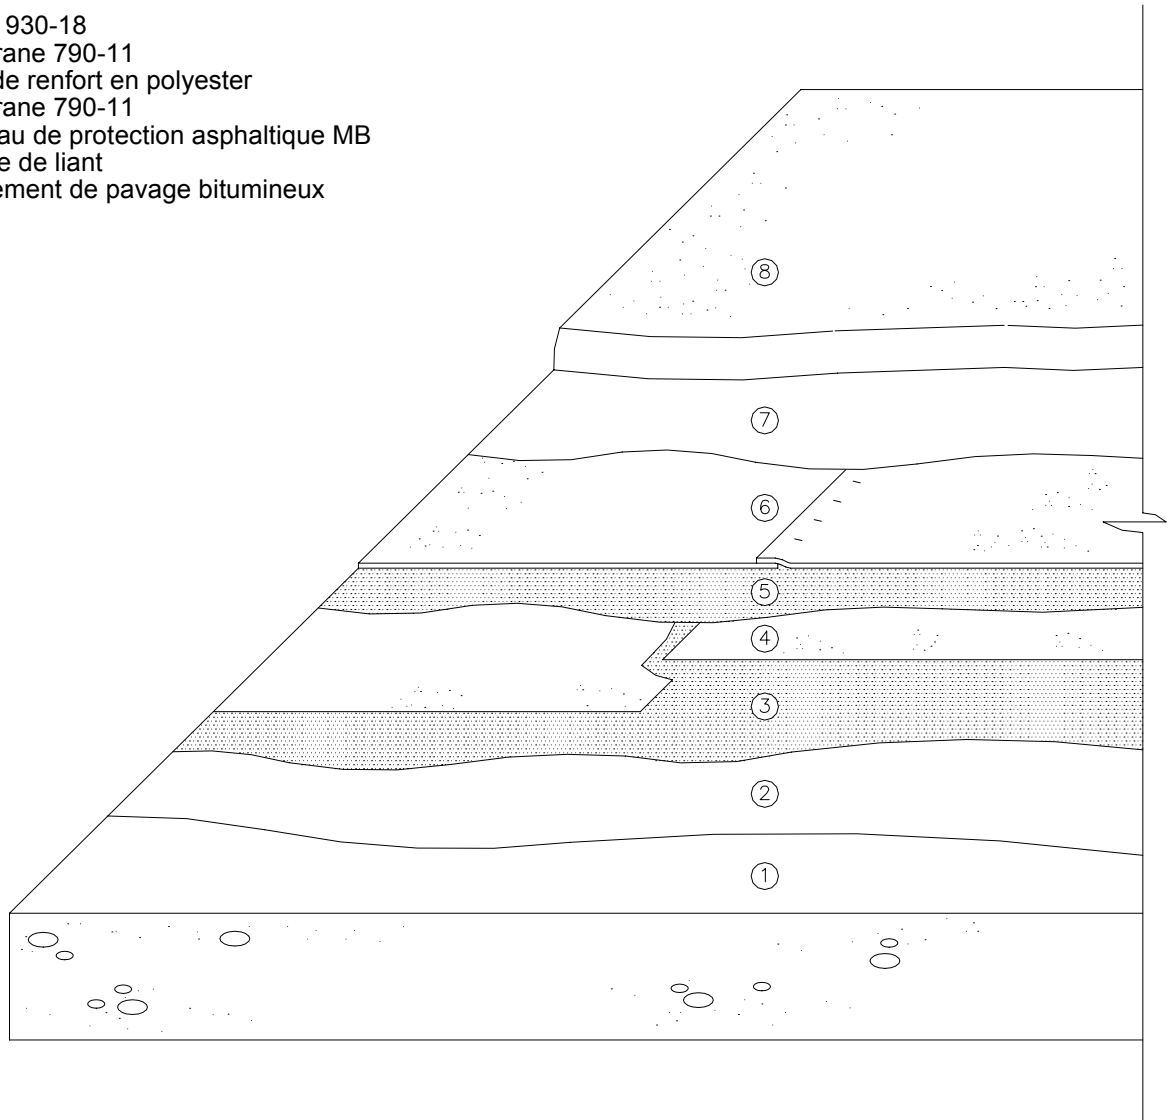
1. Dalle
2. Apprêt 930-18
3. Membrane 790-11
4. Tissu de renfort en polyester
5. Membrane 790-11
6. Panneau de protection asphaltique MB
7. Couche de liant
8. Revêtement de pavage bitumineux

1. Détail illustrant un système à deux couches de bitume caoutchouté appliqué à chaud 790-11 avec renfort, recouvert de panneaux de protection et pavage bitumineux.
2. Application typique pour stationnements étagés et tabliers de ponts. Les panneaux de protection MB sont installés sur la membrane avant la mise en place du pavage bitumineux.
